# **Normas Urbanísticas Municipales de SAN CRISTÓBAL DE SEGOVIA**

## **DOCUMENTO DE CATALOGO DE ELEMENTOS PROTEGIDOS**

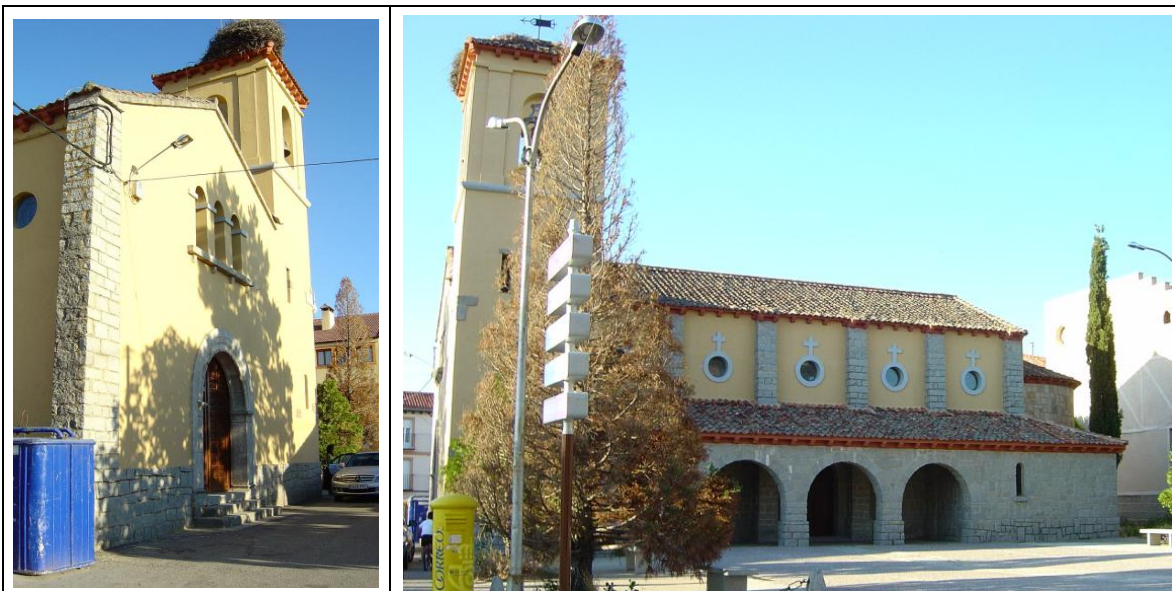
| <b>FICHA Nº: GN-01</b> | |

**ESTADO ACTUAL DE CONSERVACION:** BUENO

**DESCRIPCIÓN:** Edificación religiosa que se empezó a construir el 13 de junio de 1961 sobre una parcela donada por Doñas Tomasa Luciañez Agudo. El anterior templo se derriba en 1958. Consta de una única nave con ábside al este y rematada con torre de base cuadrada a los pies. En el lado sur y con una altura inferior a la de la nave central se adosa un atrio con arcos de medio punto que evoca el soportal de acceso de la antigua iglesia. Se aprovecharon en su construcción algunos elementos de interés rescatados de la iglesia románica demolida en 1959. Estos elementos son: el arco del altar de la virgen, ventana del ábside, pila bautismal y dos capiteles de la antigua iglesia de San Cristóbal que en época barroca pasó a la advocación de Nuestra Señora del Rosario y que se levantaba en los terrenos del actual cementerio, fuera del núcleo urbano al norte del mismo.

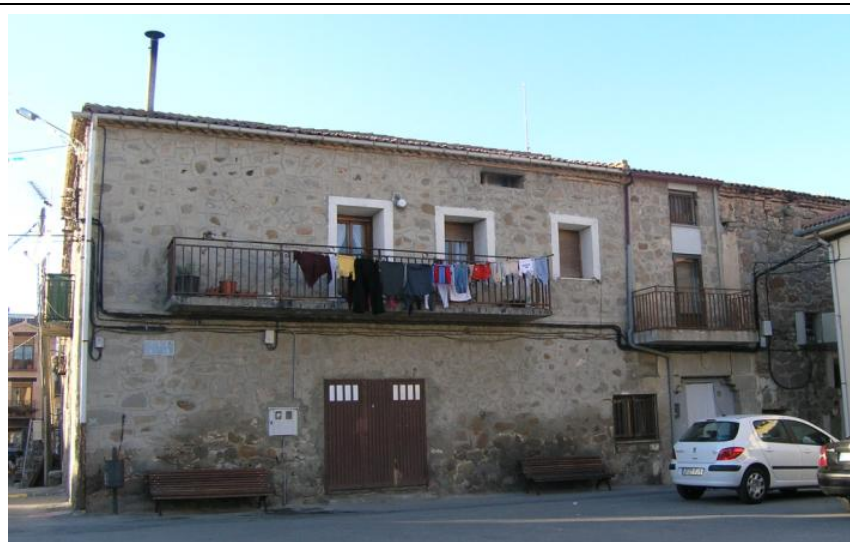
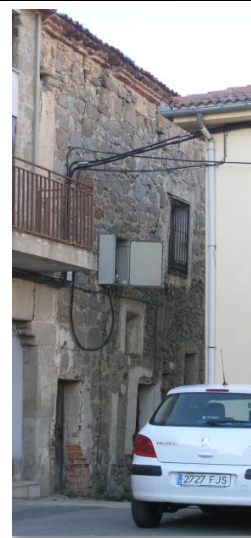
| <b>FICHA Nº: GN-02, GN-03, GN-04</b> | |

**TIPOLOGIA EDIFICATORIA:** VIVIENDA TRADICIONAL**USOS TRADICIONALES:** RESIDENCIAL**USOS ACTUALES:** RESIDENCIAL**ESTADO ACTUAL DE CONSERVACION:** REGULAR**DESCRIPCIÓN:** Conjunto de edificaciones tradicionales que conforman la fachada oeste de la plaza Mayor. La composición de huecos sobre macizo es completamente irregular y se encuentra bastante modificada.

No se permite la modificación en altura ni la apertura de nuevos huecos o modificación de los existentes. Arreglo de problemas de humedad presentes en la base del muro. Consolidación de los acabados de fachada con especial urgencia para el paramento y el alero del los inmueble GN-04. Mantenimiento de las carpinterías de madera y sustitución de las realizadas en otros materiales (metálicas, pvc...) por carpinterías de madera a haces interiores y con sistemas de oscurecimiento interiores que no reduzcan superficie de hueco. Eliminación del cableado y demás instalaciones que recorren la fachada de acuerdo con las condiciones generales estéticas que se marcan en la normativa. Se deberá buscar una solución de diseño que integre el contador y otras posibles instalaciones que sean necesarias, sin interferir negativamente en la composición de la fachada. Excepcionalmente se mantendrá las actuales dimensiones de los vuelos. En caso de obras de rehabilitación deberán ajustarse a la dimensión de huecos mas un vuelo máximo a cada lado del mismo de 50 cm. La carpintería de estos balcones deberá realizarse con elementos metálicos de barandilla en color negro y con predominio de la componente vertical en su diseño.

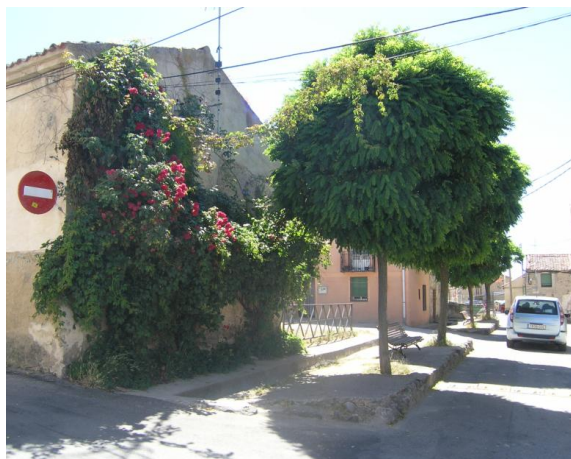
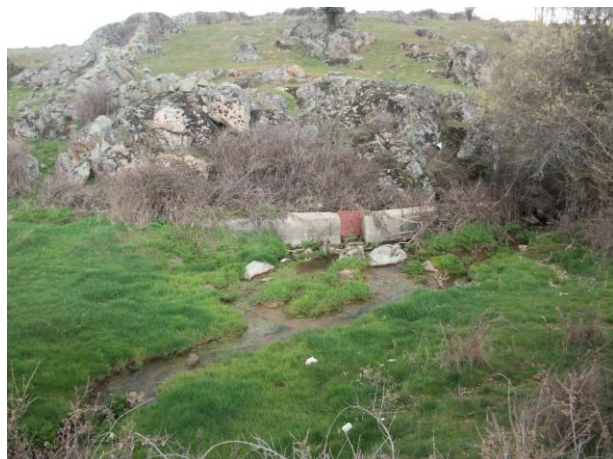
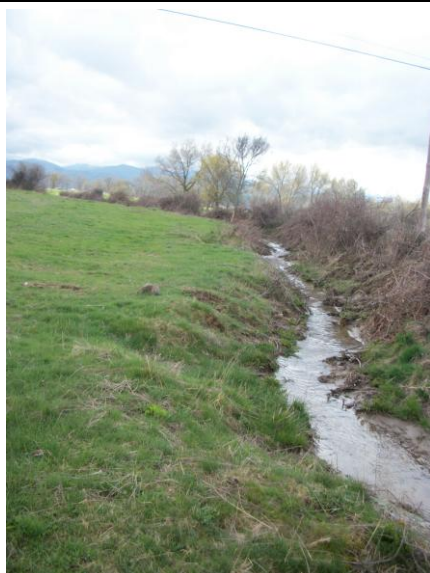
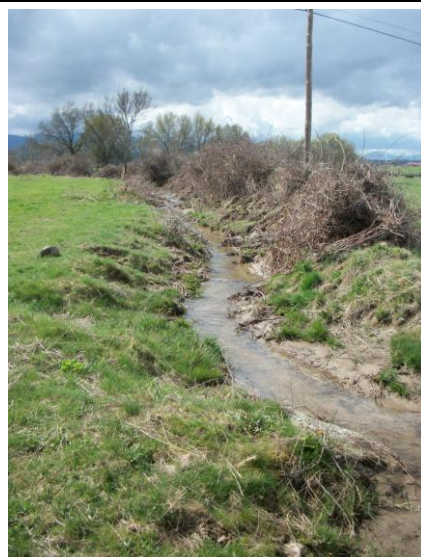
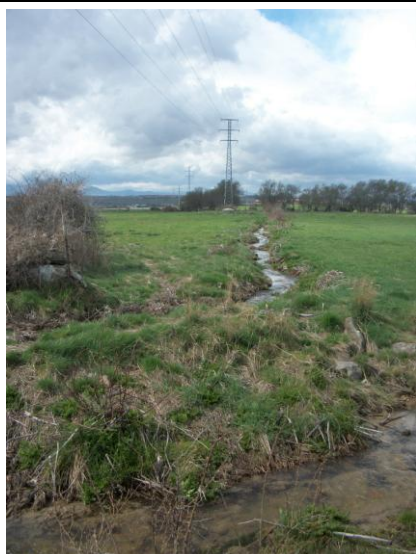
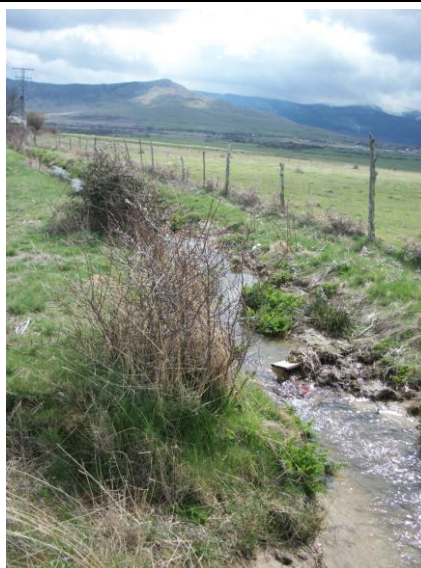
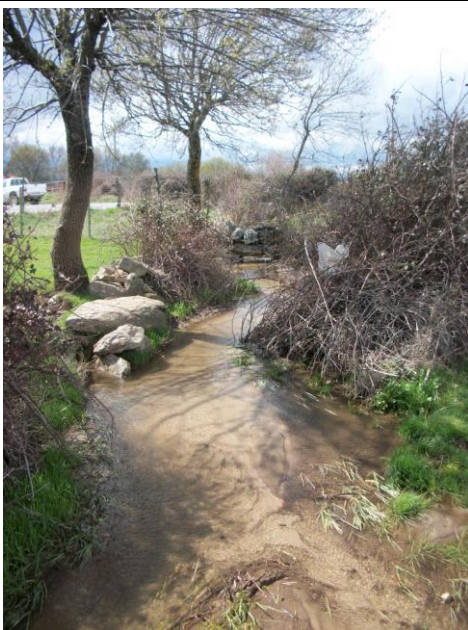
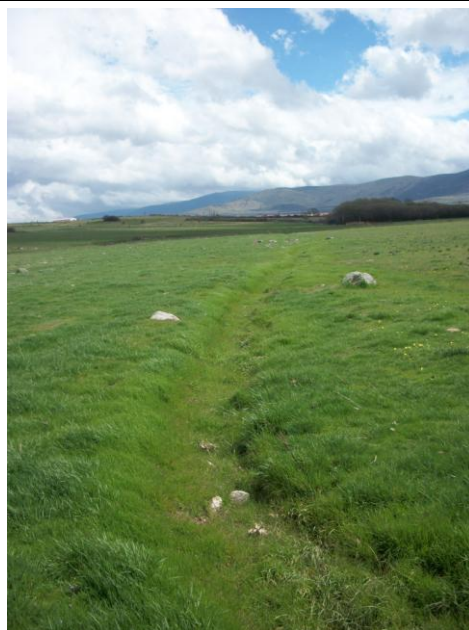
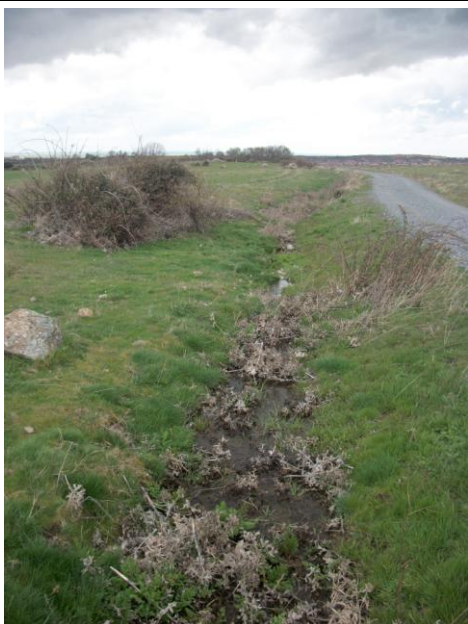
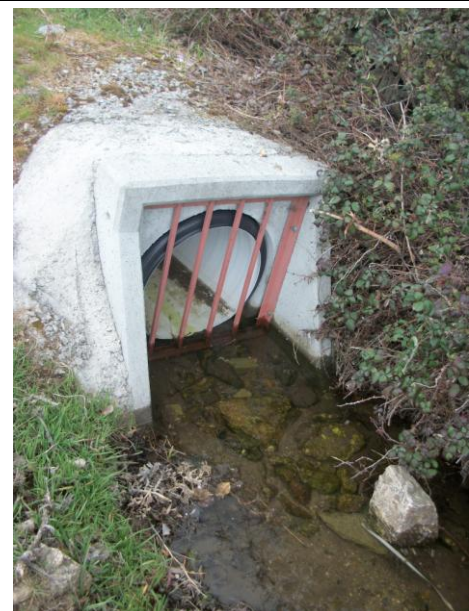
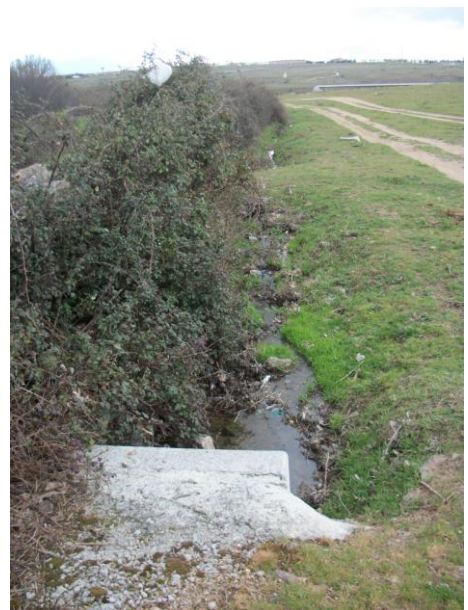
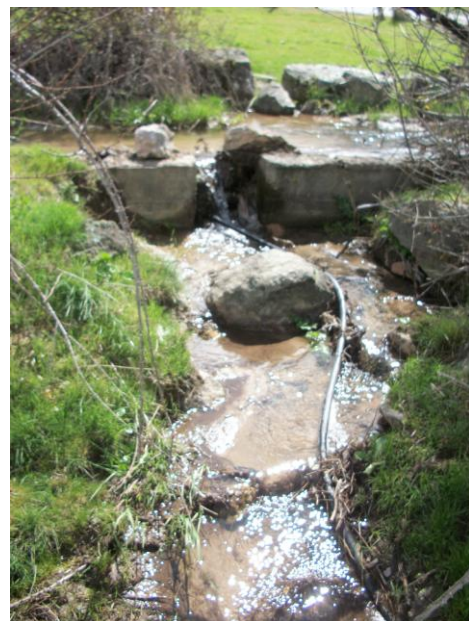
| <p><b>CATALOGO DE EDIFICIOS Y ELEMENTOS PROTEGIDOS.</b></p> <p>FICHA Nº: <b>GN-05 a y GN-05b</b></p> | <p>NOMBRE: CACERA DEL CAMBRONES</p> |

**DESCRIPCIÓN:** Tramo de conducción que forma parte del complejo sistema organizativo de la Noble Junta de Cabezuelas, popularmente conocida como "Junta de los Borregos" que ya desde 1401 regia el reparto del agua entre los concejos de San Cristóbal, Aragoneses, Palazuelos, Tabanera del Monte, Sonsoto, Trescasas, La Lastrilla y Ojalinilla

Sobre los planos de ordenación se reconoce mediante una línea de puntos el itinerario de estas acequias que forman parte del conjunto correspondiente a este tradicional sistema de reparto de agua. La propuesta incluye estos itinerarios entre los caminos y ejes estructurantes en suelo rústico cuyo itinerario se reconoce a efectos de su revalorización como elementos de interés en la configuración de la estructura territorial.

El trazado se reconoce en la ortofoto por la presencia de una línea de vegetación que conforma un itinerario de interés paisajístico. El itinerario debe señalizarse a lo largo de su itinerario. Estas señales han de disponerse con la frecuencia necesaria para favorecer el fácil seguimiento de las rutas propuestas y ofrecer información de interés acerca de los hitos y lugares de mayor relevancia histórica o ambiental.

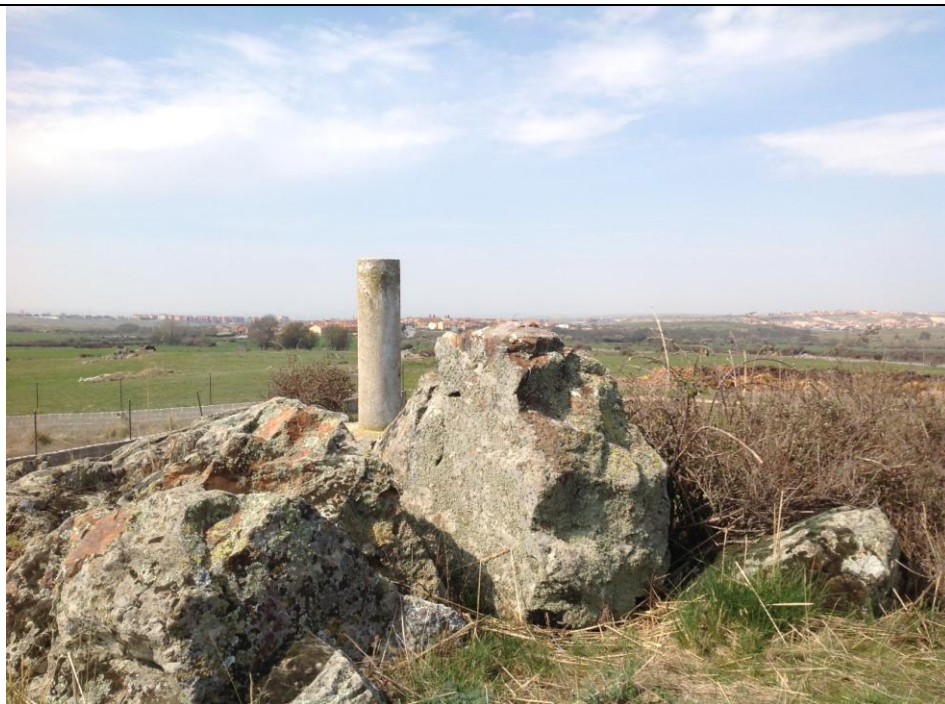
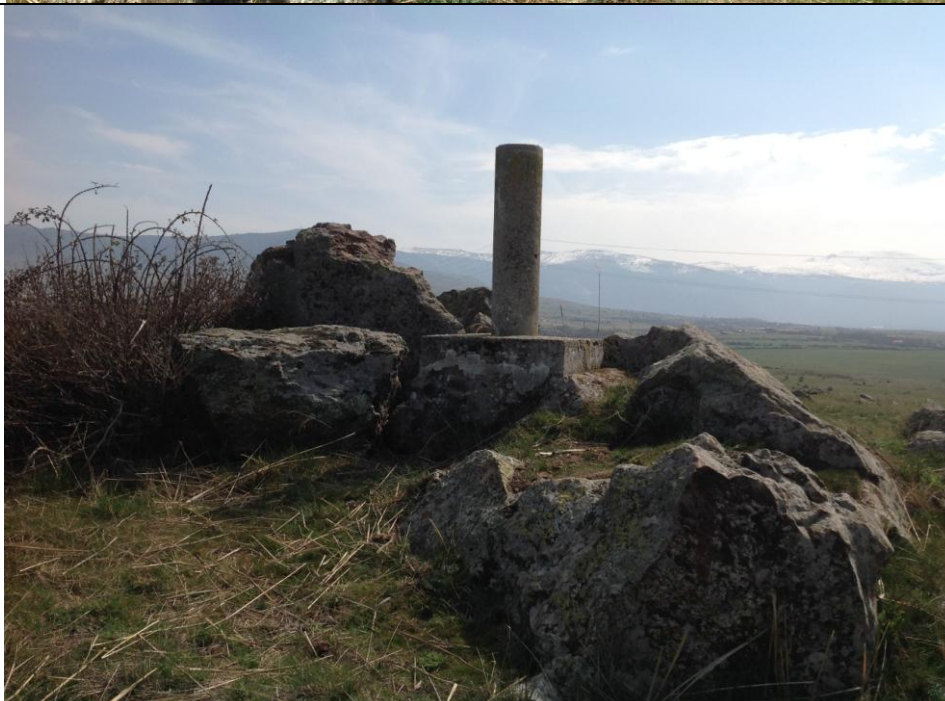
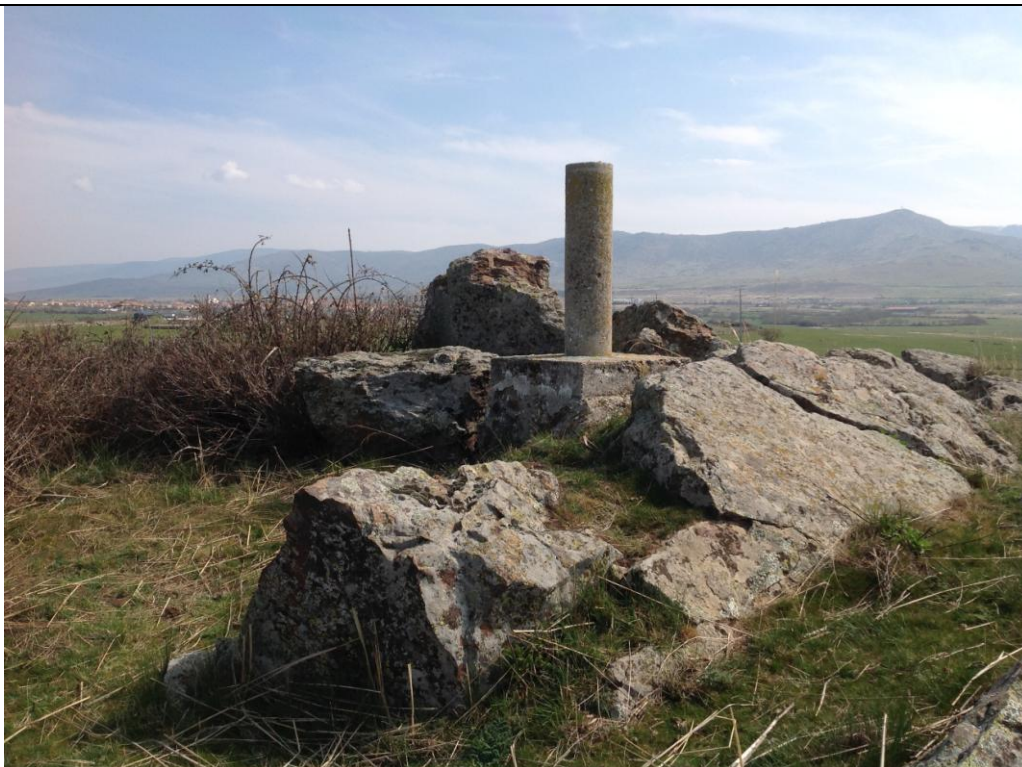
| <p><b>CATALOGO DE EDIFICIOS Y ELEMENTOS PROTEGIDOS.</b></p> <p>FICHA Nº: <b>GN-05 a y GN-05b</b></p> | <p>NOMBRE: <b>ALTO DE CABEZUELAS</b></p> |

**DESCRIPCIÓN:** Alto de Cabezuelas que forma parte del complejo sistema organizativo de la **Noble Junta de Cabezuelas**, popularmente conocida como “Junta de los Borregos” que ya desde 1401 regia el reparto del agua entre los concejos de San Cristóbal, Aragoneses, Palazuelos, Tabanera del Monte, Sonsoto, Trescasas, La Lastrilla y Ojalinilla

Se cataloga el enclave conocido como Alto de Cabezuela situado en la margen derecha de la carretera de San Cristóbal a Trescasas se trata de unos peñascos graníticos desde los que se observa todo el término municipal de San Cristóbal. Tiene un interés como hito paisajístico y también etnológico porque era el punto de reunión de todos los representantes de los diferentes núcleos cuando se dividían los trabajos comunales de conservación de la cacera. La cacera se considera dividida en 50 caces o partes de agua, de los que 14 corresponden a San Cristóbal. La contribución a los gastos comunes de administración y conservación se hace proporcional a los caces. La Noble Junta de Cabezuelas nombra al alcalde de cartas como presidente correspondiendo cada año a un pueblo. La Noble Junta respondía comunalmente de la conservación, averías, gastos y daños en la cacera hasta los cepos, y a partir de estos, cada ramal e la acequia corre a cargo de cada pueblo. El recorrido de la cacera a efectos de limpieza está dividido en quintos, correspondiendo a cada pueblo la limpieza de dos, uno mayor y otro menor, de longitud proporcional a los caces que le corresponde a cada núcleo. El primer quinto y la presa madre lo limpian los componentes de la Junta. La señalización de quintos se hace en la margen derecha mediante marca en el suelo de una cruz y una media luna.

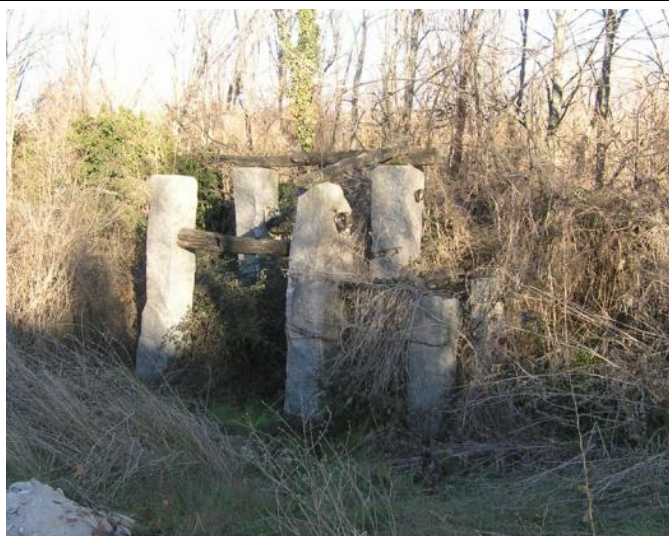
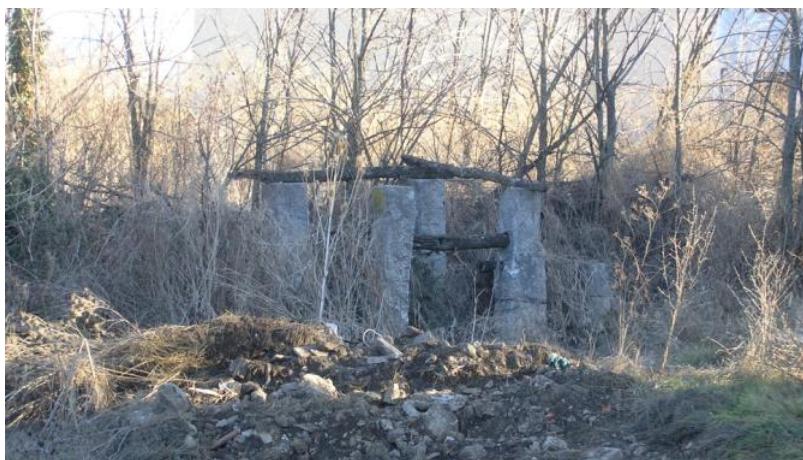
FICHA Nº: **GN-06****LOCALIZACION:** Camino de Trampal nº 2**UBICACION EN PLANO:** Planos ordenación de suelo urbano y urbanizable

**TIPOLOGIA EDIFICATORIA:** SINGULAR**USOS TRADICIONALES:** POTRO DE HERRAR**USOS ACTUALES:** SIN USO**ESTADO ACTUAL DE CONSERVACION:** MALO, ABANDONO**DESCRIPCIÓN:** El potro de herrar es una estructura de madera y piedra empleada para sujetar a los animales y facilitar su herraje. Se compone de cuatro pies derechos de piedra y varios travesaños de madera entre ellos, a los que se sujetaba el animal.**GRADO DE PROTECCION: ETNOLÓGICO****DETERMINACIONES:** Se cataloga el elemento.

Cuando se desarrolle el sector sobre el que el elemento se sitúa, se trasladará el potro se trasladará al espacio libre público definido en la ordenación detallada del sector en el que se ubica, en las proximidades de la Casa del Vaquero (también catalogada) como actuación de revalorización patrimonial de ambos elementos. En tanto no se desarrolle el sector se mantendrá la actual localización y se ejecutarán las actuaciones de mantenimiento necesarias para evitar el deterioro del potro.

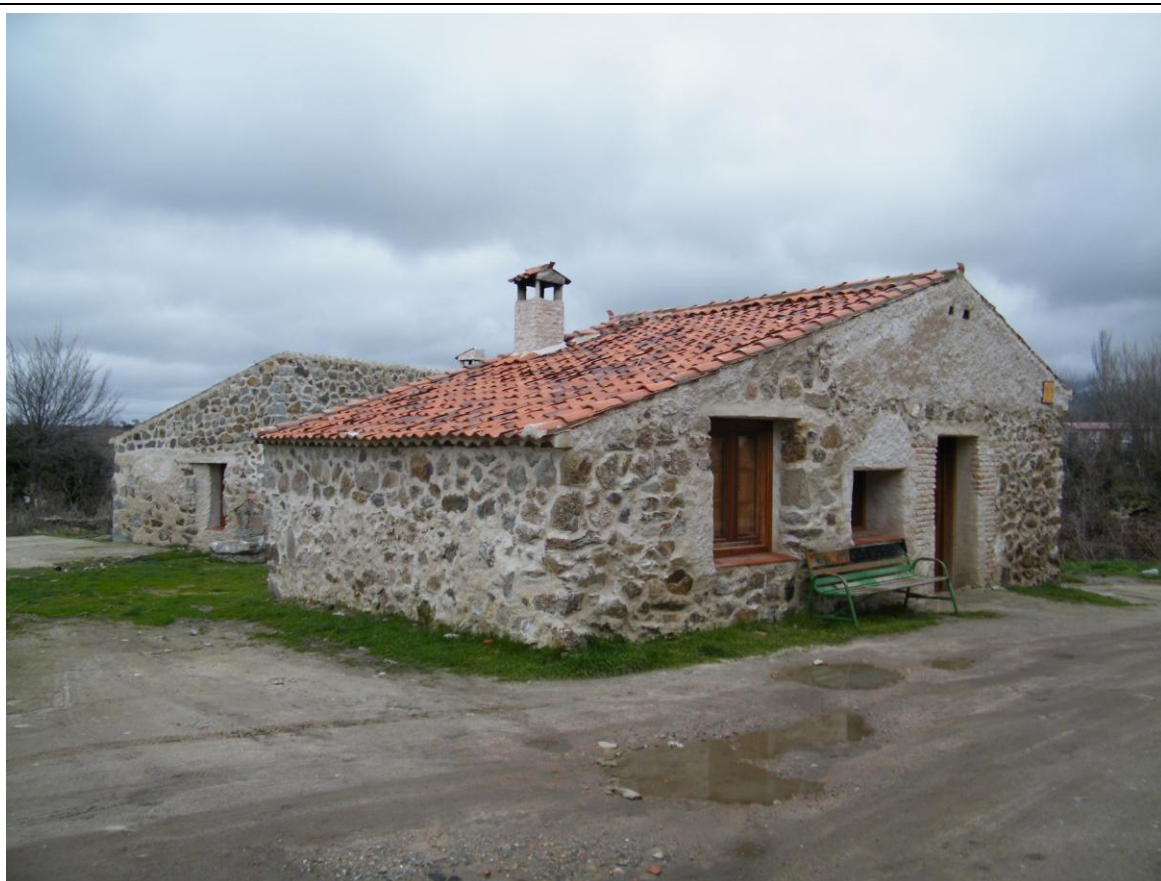
Conjunto de la Casa del Vaquero (en primer término) y de la Fragua.

**DESCRIPCIÓN:** Edificación tradicional destinada a la forja de metales en el fogón contenido en su interior. Se trata de una sencilla construcción exenta de planta rectangular. Fachada de mampostería vista, enripiada, en hastial. Se ha intervenido ampliando, cerrando y abriendo nuevos huecos en dos de los cerramientos. Cubierta de dos faldones desiguales con acabado de teja cerámica a la manera tradicional segoviana (solo canales). Se conservan tanto las chimeneas interiores como el pilón interior y exterior de la fragua.

No se permite la modificación en altura ni la apertura de nuevos huecos o modificación de los existentes. Mantenimiento de las carpinterías de madera y de los materiales pétreos de la fachada. Ambas edificaciones han sido recientemente restauradas por lo que su estado de conservación es bueno. La integración de estas edificaciones en la futura ordenación urbanística del sector se resolverá con el objetivo de promover su reconocimiento y revalorización como elementos de la identidad tradicional del municipio.

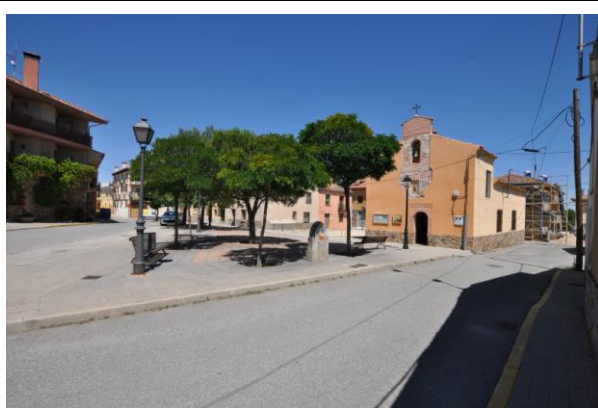
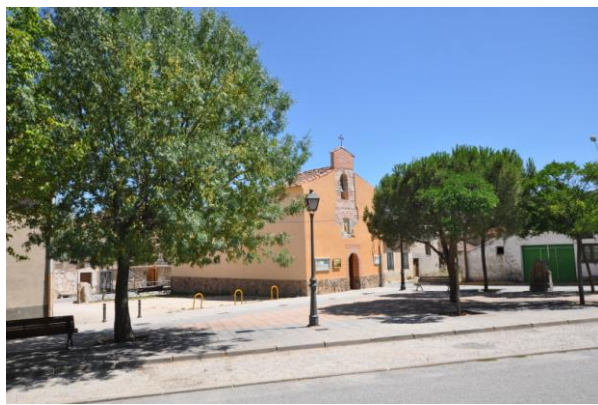
FICHA Nº: **GN-08****LOCALIZACION:** Calle Ángeles Ballesteros nº14**UBICACION EN PLANO:** Planos ordenación de suelo urbano y urbanizable

**TIPOLOGIA EDIFICATORIA:** EDIFICACIÓN RELIGIOSA**USOS TRADICIONALES:** CULTO CATÓLICO**USOS ACTUALES:** CULTO CATÓLICO**ESTADO ACTUAL DE CONSERVACION:** BUENO

**DESCRIPCIÓN:** Esta ermita fue utilizada, de forma temporal, como parroquia cuando se demolió la Iglesia de Nuestra Señora del Rosario en la década de 1960. Es una edificación que consta de una única nave con la cabecera orientada al norte. La nave tiene un tramo de dos alturas y otro de una altura en la parte de la cabecera, rematadas ambas por una cubierta a dos aguas. En la restauración que hubo a principios del siglo XXI se descarnó parte de la fachada principal que da a la plaza, mostrando su fábrica original mixta de ladrillo y piedra por hiladas. Al mismo tiempo se reconstruyó con ladrillo cara vista el campanil, y el dintel y arco del acceso. En su basamento se han adosado un enchapado de pétreo y en el resto del paramento vertical se ha enfoscado.

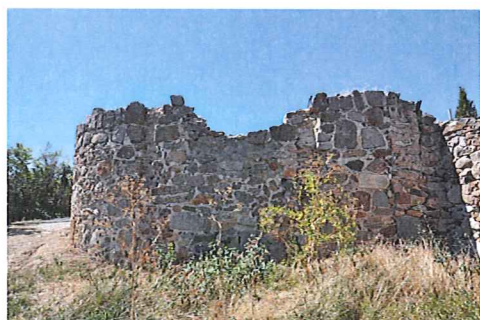
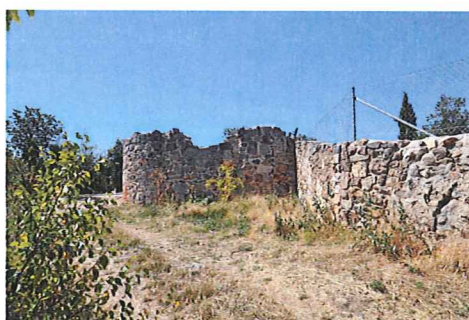
Fotografía del elemento

Parte del actual cementerio de la localidad se corresponde con los restos de la antigua iglesia de Nuestra Señora del Rosario. La citada iglesia, con orientación E/O, conserva parte del ábside semicircular al Este, la pared N del presbiterio y el arranque de la nave, cuyo alzado máximo es de 2 m. Su fábrica es de sillares en la base y mampostería en el resto. El material empleado en dicha construcción es muy variado: granito y caliza junto a alguna arenisca. La pared S de la nave, que se corresponde con la del antiguo cementerio (ampliado posteriormente para la instalación de nichos) cuenta con piedras de la iglesia demolida muy rejuntadas, sin que pueda precisarse si se corresponde con el muro original.

afetado por el viejo y nuevo cementerio de la localidad

Tipo A: se propone la conservación integral de los restos estructurales de la iglesia así como de su entorno más inmediato, permitiéndose únicamente aquellas obras o proyectos tendentes a su conservación, recuperación o puesta en valor. En función del tipo de obra a ejecutar y a pesar de que esta no implicara una remoción de tierra, el citado órgano podría plantear una lectura de paramentos. Tipo B: ante cualquier impacto negativo (a excepción de las labores propias del cementerio), llevado a cabo en el área en que se desarrolló la iglesia desaparecida y siempre y cuando la obra a acometer se ajuste a lo dispuesto en el art. 64 del RUCyL, se propone la realización de sondeos arqueológicos. El área a sondear se corresponderá con un espacio lo suficientemente amplio y representativo como para garantizar la valoración e interpretación de los restos. Siempre y cuando el espacio lo permita, los sondeos no serán inferiores a 2 x 2 m y se realizarán de forma manual, pudiendo ser mecánicos o mixtos de forma excepcional si el órgano competente

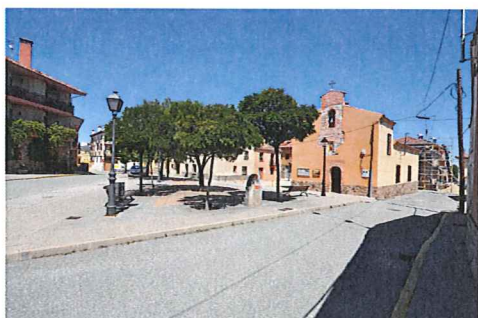
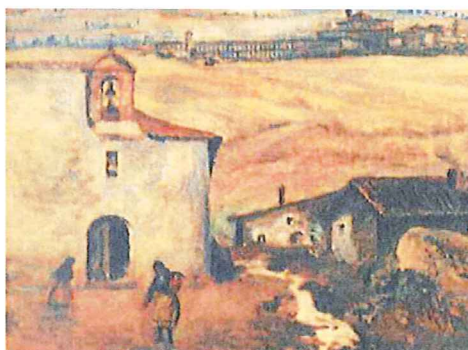
Fotografía del elemento

Se trata de la ermita de San Antonio de Padua, ubicada en la zona centroseptentrional del actual casco urbano de San Cristóbal de Segovia. Presenta planta rectangular con disposición N-S y una fábrica moderna de cotegran y zócalo de enchapado que se encuentra enmascarando la fábrica original, de la que únicamente es visible el campanil, ubicado a los pies de la ermita, y realizado con ladrillo.

Se encuentra restaurada

ante cualquier remoción de tierra llevada a cabo en el área en que se desarrolla este elemento así como en su parte externa adyacente hasta un límite de 5 m, se propone la realización un control arqueológico de las obras de remoción de terreno. Dicho control se efectuará con visitas diarias o incluso de forma permanente bajo la supervisión de un técnico cualificado (arqueólogo), lo cual deberá quedar expuesto en la correspondiente propuesta técnica para la solicitud de autorización de intervención presentada ante el órgano competente en materia de Cultura, el cual en función del tipo de obra a ejecutar pudiera plantear además la realización de una lectura de paramentos. El arqueólogo, para la correcta documentación arqueológica podrá solicitar la paralización temporal de las obras.
